# **PRESERVANDO HISTORIAS: ANÁLISIS Y ESTRATEGIAS PARA LA CONSERVACIÓN DEL EDIFICIO DEL COLEGIO BOLÍVAR, AMBATO, ECUADOR**

**Abril 2024 – CID - Centro de Investigación y Desarrollo**

| Datos Técnicos de Publicación Internacional |
|---|
| <b>Autores:</b> Daicy Paola Arias Salazar, Byron René Córdova Cruz, Jéssica Tatiana Fiallos Condo |

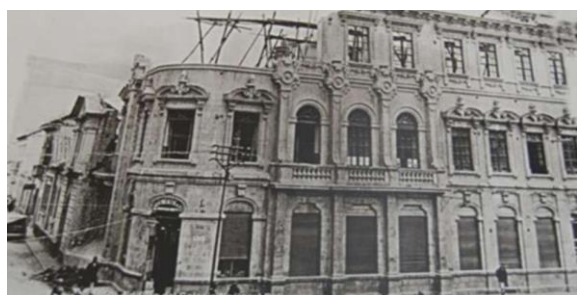
*Figura 26. Foto del Colegio Nacional Bolívar después del terremoto de 1949 donde sufrió grandes daños*

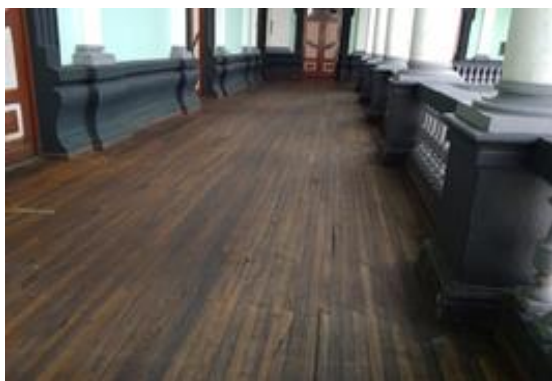
*Figura 50. Desgaste de pisos de madera*

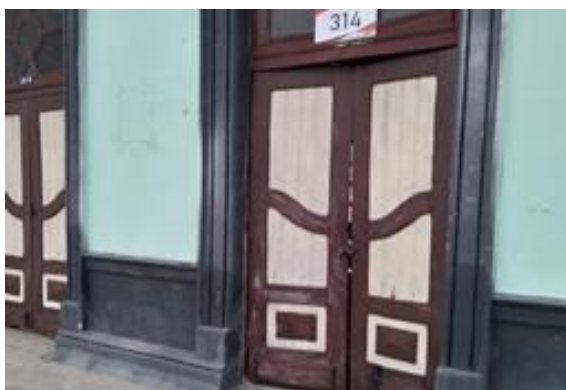
*Figura 51. Deterioro elementos de madera(puertas)*

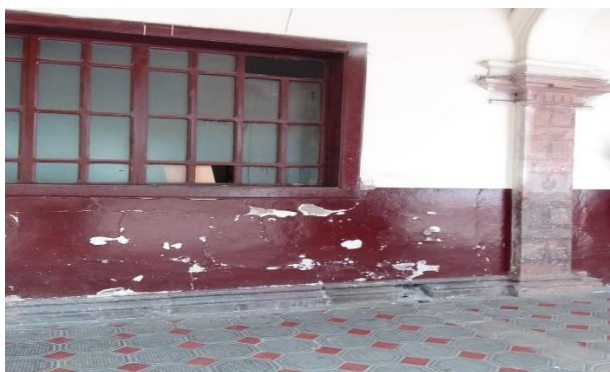
*Figura 58. Deterioro en muros (grietas)*

Las fisuras en las paredes se producen debido a la humedad o al asentamiento de las viviendas o debido a que excite filtración de humedad ya sea por capilaridad o retención.

1. Encontrar la causa de la humedad y curarla, ya sea si es una tubería rota o si está filtrando el agua de algún lugar que esta empozada el agua, o si no existe las caídas necesarias para el desfogue del agua, o si se está siendo humedecida por accidente.
2. Lijado de pared.
3. Curado con mortero o pintura epóxica.
4. Pintado de pared.
5. Mantenimiento.

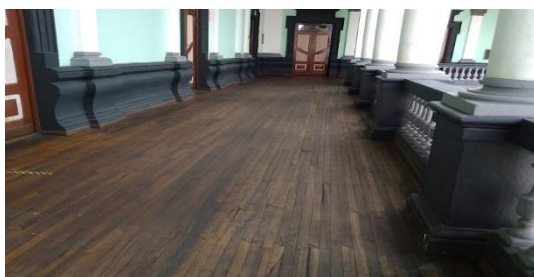
*Figura 70. Pisos de madera degradados*

Se produce este daño debido al desgaste del material por su uso o por el paso del tiempo lo que provoca que la madera se resquebraje o se pandee.

1. Cambio de listones de madera afectados.
2. Mantenimiento de la madera.
3. Utilizar resinas protectoras de madera como son los barnices o lacas para pisos.

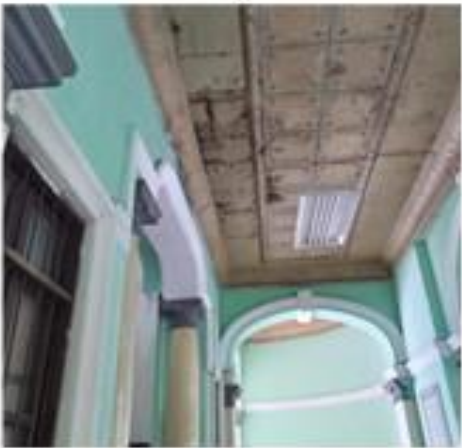
| Levantamiento de Patologías | | | | | | | | | |
|---|---|---|---|---|---|---|---|---|--|
| Comentarios | | Es una lección que se produce debido a la humedad. | | | | | | | |

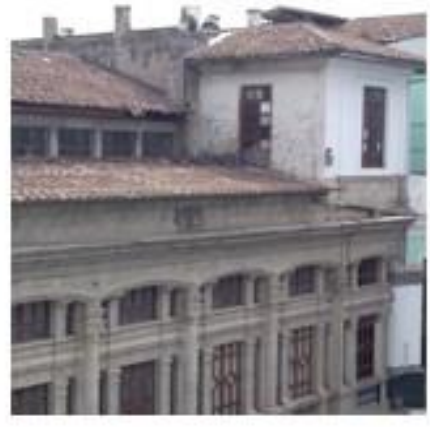
| UNIVERSIDAD TECNOLÓGICA INDOAMÉRICA FACULTAD DE ARQUITECTURA, ARTES Y DISEÑO | | | | | |
|---|---|---|---|---|---|
| <b>Comentarios</b> | | Se identifica organismos que obstaculizan canaletas, erosión en las paredes, fisuras | | | |
