# **PRESERVANDO HISTORIAS: ANÁLISIS Y ESTRATEGIAS PARA LA CONSERVACIÓN DEL EDIFICIO DEL COLEGIO BOLÍVAR, AMBATO, ECUADOR**

**Abril 2024 – CID - Centro de Investigación y Desarrollo**

| Datos Técnicos de Publicación Internacional |
|---|
| <b>Autores:</b> Daicy Paola Arias Salazar, Byron René Córdova Cruz, Jéssica Tatiana Fiallos Condo |

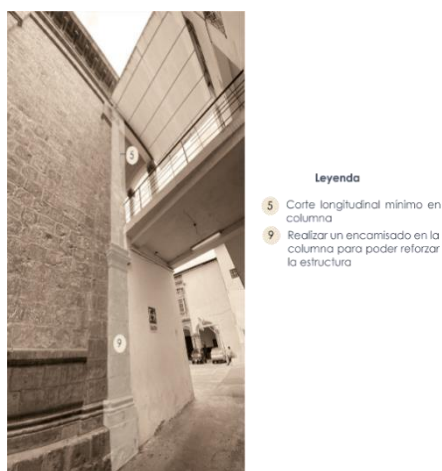
*Figura 19. Zona alta de Vulnerabilidad Sísmica*

La zona alta más vulnerable se vería afectada en la segunda planta, como se observa en la figura 19, con ello se recomienda realizar un encamisado.

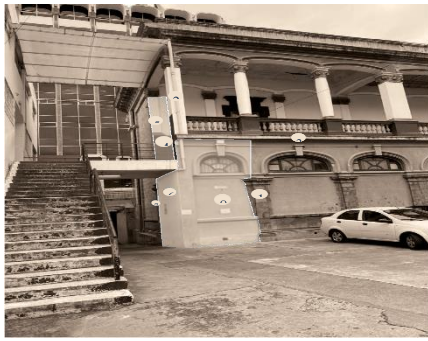
*Figura 20. Zona alta de Vulnerabilidad Sísmica*

Después en la figura 20, se puede observar el esquema de por qué se le considera una zona de alta vulnerabilidad sísmica.

Nota: Se detalla: 1. Columna antigua, 2. Columna nueva restaurada, 3. Viga Antigua, 4. Derrocamiento de pared de piedra pishilata, 5. Corte longitudinal mínimo en columna, 6. Muro de Contención, 7. Columna antigua, 8. Restauración. Gallegos,M(2021)

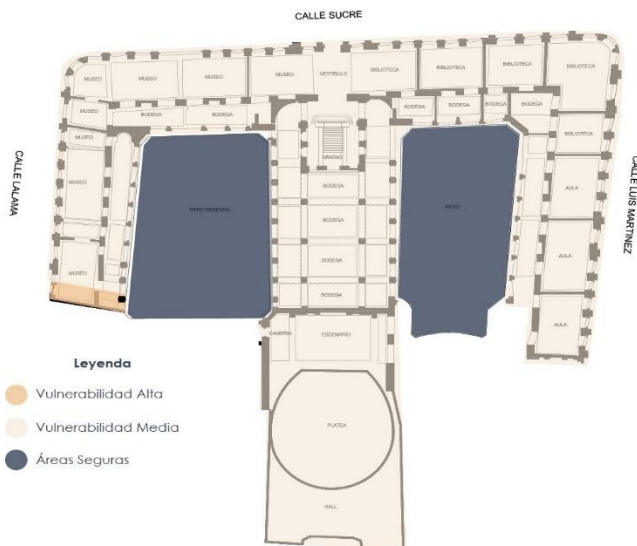
*Figura 21. Zonas de Vulnerabilidad de la Edificación - Planta Esquemática Colegio Nacional Bolívar*

Por lo tanto, en la figura 21, se puede observar un esquema de la planta esquemática, en donde se encuentran señaladas las zonas de posible vulnerabilidad alta, vulnerabilidad moderada y áreas seguras.

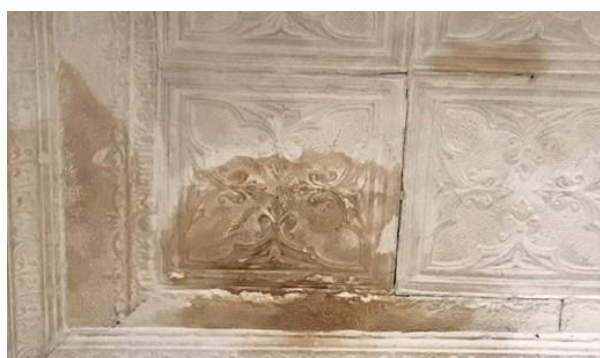
*Figura 36. Humedad en techos*

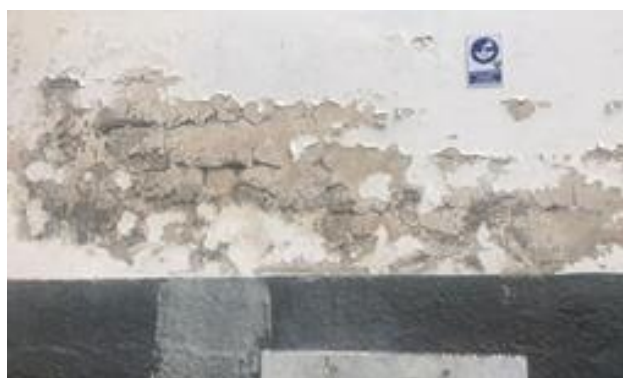
| | <b>Descripción</b> | <b>Causas</b> |
|---|---|---|
| <b>2</b> | Revestimientos desgastados (Muros) | Falta de mantenimiento y deficiente protección ante lluvias y filtraciones |

*Figura 37. Revestimiento desgastado (muros)*

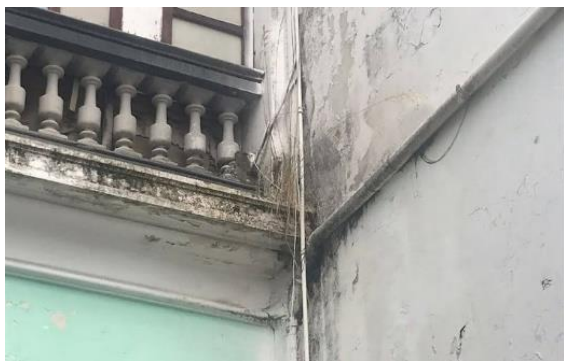
*Figura 38. Humedad y moho en fachada*

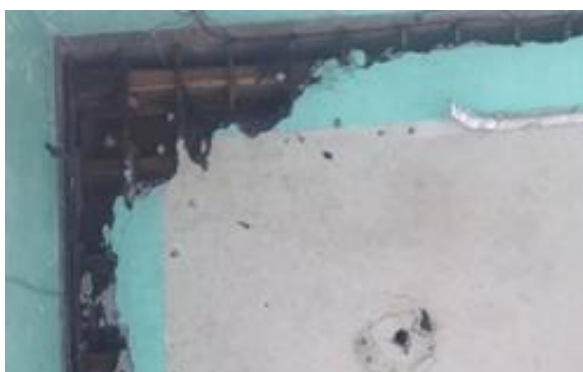
| | <b>Descripción</b> | <b>Causas</b> |
|---|---|---|
| <b>3</b> | Desprendimiento de Elementos (Techo-muros) | Falta de mantenimiento humedad que causa daños en la madera y muros |

*Figura 39. Desprendimiento de elementos (techo)*

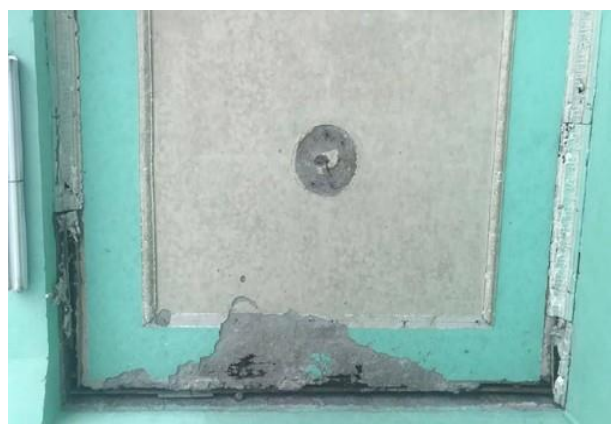
*Figura 40. Revestimiento desgastado (techos)*

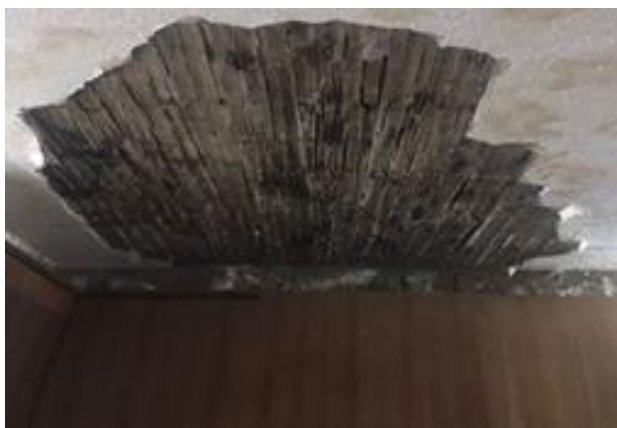
*Figura 41. Desprendimiento de revestimiento (techo)*

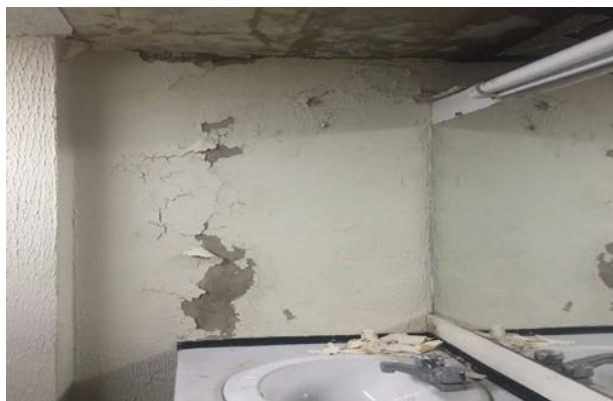
*Figura 42. Eflorescencia (muros)*

| | DETERIORO | CAUSA | POSIBLE SOLUCIÓN |
|---|---|---|---|
| | Eflorescencia (Muros) | Infiltraciones de agua o humedad por capilaridad, problemas de condensación | Eliminar el foco de la humedad, curar los muros con un limpiador de ácido clorhídrico, curar con mortero, masillas. |

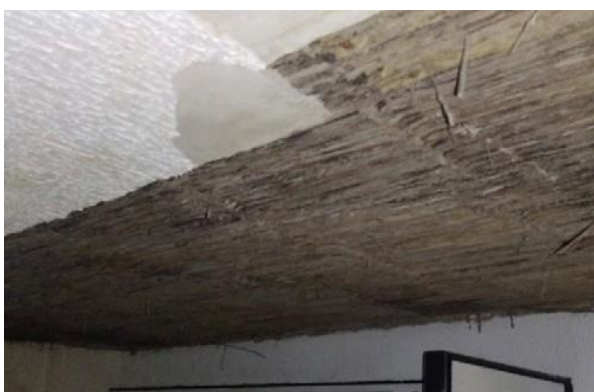
*Figura 43. Desprendimiento de revestimiento (techo)*

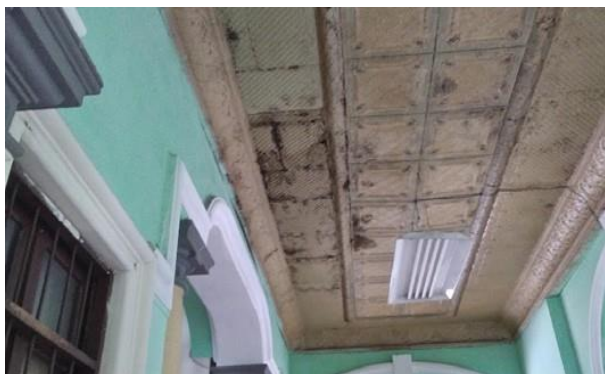
*Figura 44. Humedad y Moho en techos*

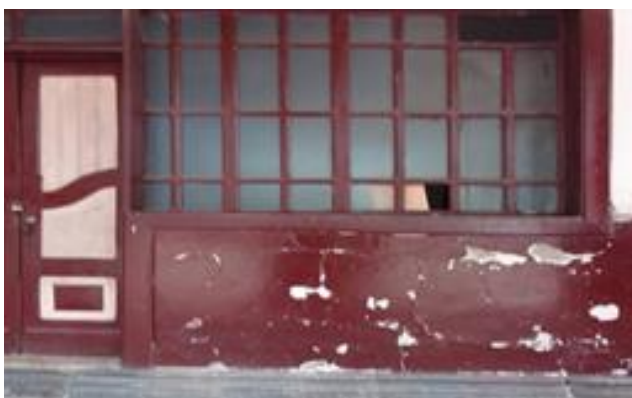
| | <b>Descripción</b> | <b>Causas</b> |
|---|---|---|
| <b>6</b> | Erosión (Muros, techo,) | Paso del tiempo, humedad, materiales de poca calidad. |

*Figura 45. Erosión (muros)*

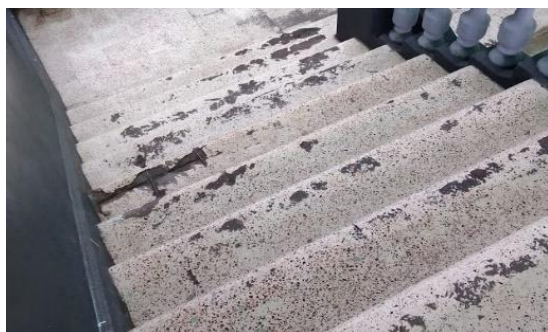
*Figura 46. Desgaste de pisos de cemento*

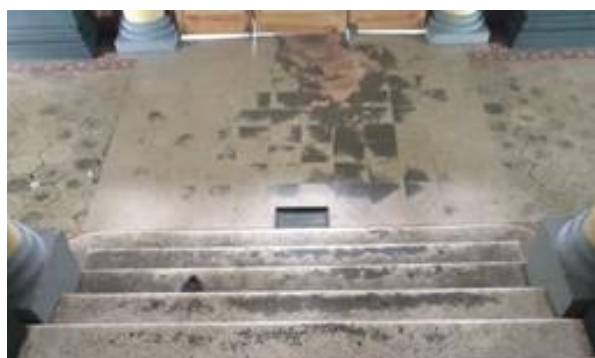
*Figura 47. Desgaste de pisos de cemento*

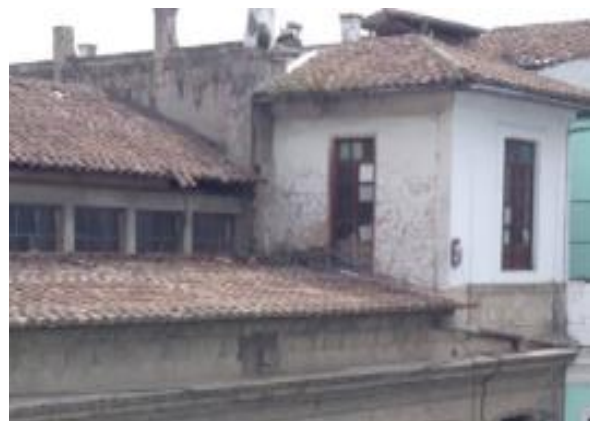
*Figura 48. Suciedad antrópica erosión muros*

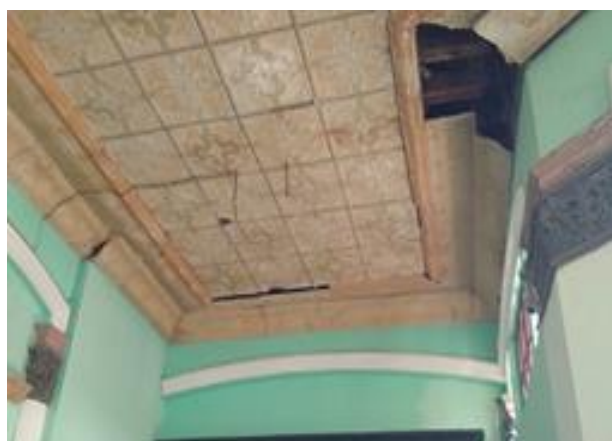
*Figura 49. Desprendimiento de elementos (techo)*

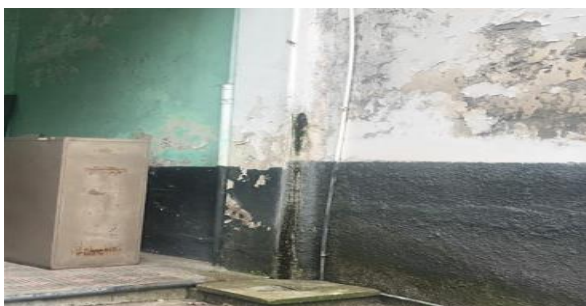
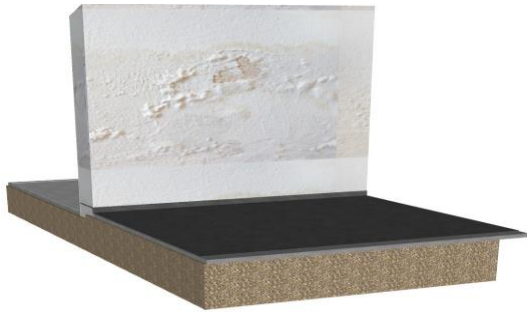
**Eflorescencia muros.**

*Figura 61. Problemas de humedad en muros*

Es provocada por la humedad debido a filtraciones de agua en los muros ya que los muros tienden a absorber el agua.

La filtración de agua en los muros provoca que este se cuarte y se desprendan los elementos de recubierta como es el revoque.

*Figura 62. Problemas de humedad en muros eflorescencia*

1. Encontrar el punto por el cual se produce la humedad en el muro.
2. Lijado y curado de los muros.
3. Implementación de una nueva recubierta con mortero o masillas.
4. Pintura de recubierta.

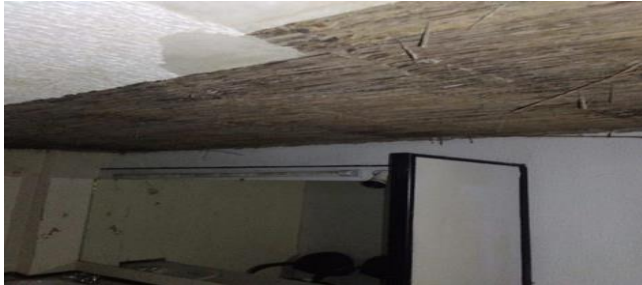
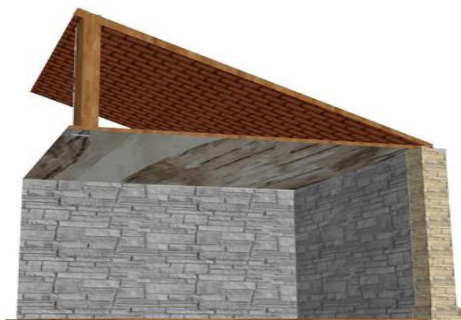
#### Desprendimiento de elementos arquitectónicos.

*Figura 64. Problema de desprendimiento de elementos arquitectónicos*

Se produce este desprendimiento de elementos arquitectónicos en el techo del edificio debido a que el material ya está acabado y la filtración de humedad desde el techo.

*Figura 65. Problema de desprendimiento de elementos arquitectónicos*

1. Encontrar el punto por el cual se produce la humedad en el techo ya que es por filtración se recomienda el cambio del tejado dañado.
2. Sustitución de elementos dañados.
3. Pintura de recubierta.

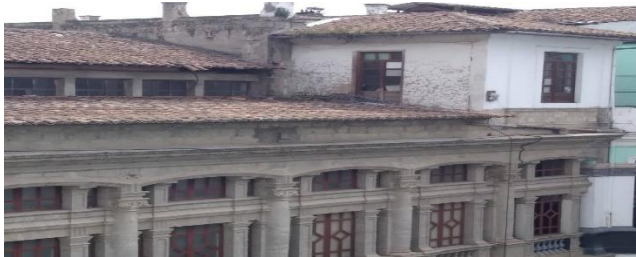
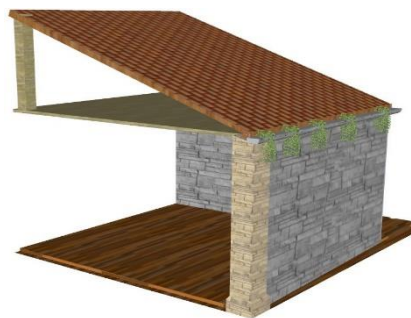
##### **Falta de mantenimiento.**

*Figura 67. Problemas de mantenimiento, muros con plantas*

Se presenta maleza en el techo por la falta de mantenimiento el cual obstaculiza el paso del agua en las canaletas.

*Figura 68. Fachadas con plantas en las canaletas de lluvia*

1. Limpieza de las canaletas.
2. Tratamiento a paredes erosionadas.
3. Masillado luego de solucionar el problema de filtración de agua
4. Continuo mantenimiento.

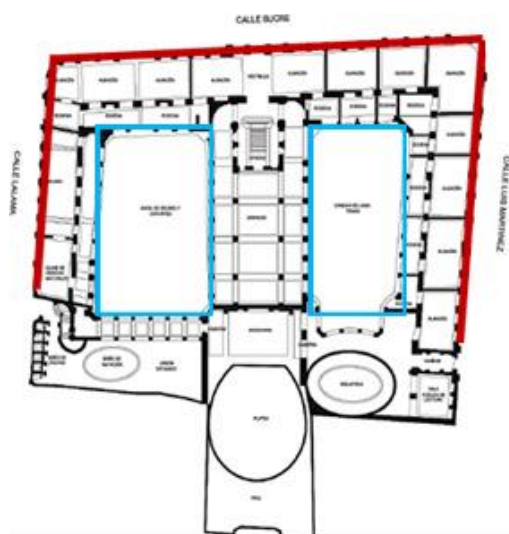
*Figura 88. Planimetría del Colegio Nacional Bolívar*

Nota . Principales vistas con lesiones patológicas

De acuerdo a las lesiones expuestas, se visualiza que las erosiones y desprendimientos en los muros son ocasionadas por agentes erosivos como el agua y viento, debido a su acción continua provoca deterioro en la superficie del material. Las fisuras y las grietas varían en tamaño, longitud y espesor. Las humedades se encuentran en pisos superiores y cubiertas generando deterioro y pudrición. También se observan humedades por capilaridad, reflejando así manchas en muros.

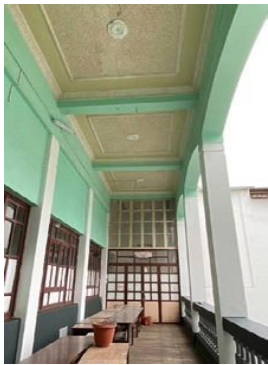
| FICHA DE OBSERVACIÓN DEL EDIFICIO PATRIMONIAL COLEGIO NACIONAL BOLÍVAR EN LA CIUDAD DE AMBATO – ECUADOR | | | | |
|---|---|---|---|---|
| <b>Código Fotográfico:</b> | <b>FPI10</b> | <b>VULNERABILIDAD</b> | | |

| FICHA DE OBSERVACIÓN DEL EDIFICIO PATRIMONIAL COLEGIO NACIONAL BOLÍVAR EN LA CIUDAD DE AMBATO – ECUADOR | | | | |
|---|---|---|---|---|
| <b>Leyenda</b> | Fachada<br>Patio<br>Interno 10 | | X | |

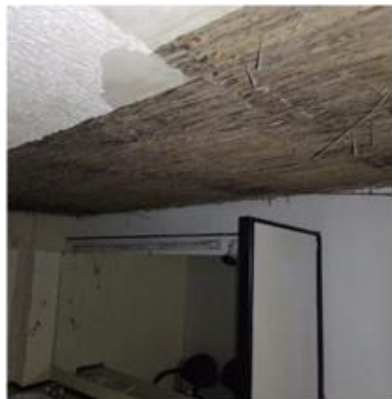
| UNIVERSIDAD INDOAMÉRICA | | UNIVERSIDAD TECNOLÓGICA INDOAMÉRICA FACULTAD DE ARQUITECTURA, ARTES Y DISEÑO | | | |
|---|---|---|---|---|---|
| Comentarios | | Es una lesión puntual en la cubierta. | | | |
| Humedad | De Obra | x | Mal estado de conservación de la edificación ya que presenta roturas puntuales en la cubierta propiciando la filtración del agua de lluvia. | | |

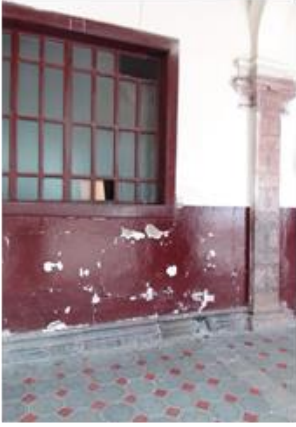
| <div> <div> UNIVERSIDAD TECNOLÓGICA INDOAMÉRICA FACULTAD DE ARQUITECTURA, ARTES Y DISEÑO </div> </div> | | | | | | | | | |
|---|---|---|---|---|---|---|--|---|--|
| Comentarios | | Desconchado de la pintura | | | | | | | |
| Deformaciones | | | Deterioro estético del edificio y la peligrosidad que suponen los desprendimientos para la seguridad de los transeúntes. | | | | | | |

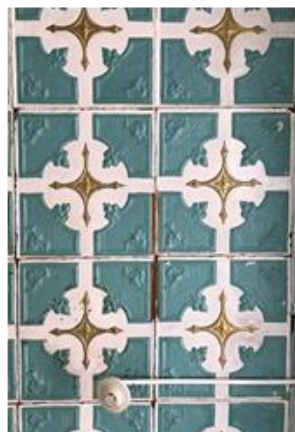
Descripción de elemento con lesión Oxidación y corrosión

| Descripción | Origen | Solución |
|---|---|---|
| Reacción de la superficie de un metal con el origen del aire o del agua produciendo una capa superficial de óxido metálico. La corrosión es la formación de un par galvánico entre el hierro presente al elemento metálico y el hidróxido de hierro fruto de la oxidación | El origen inmediato del proceso patológico puede ser a causa de los esfuerzos mecánicos, agentes atmosféricos y la contaminación. | Se debe comprobar y renovar los sellados de juntas constructivas, comprobando los mecanismos en elementos practicables así como la limpieza de plataformas horizontales y rincones en general. |

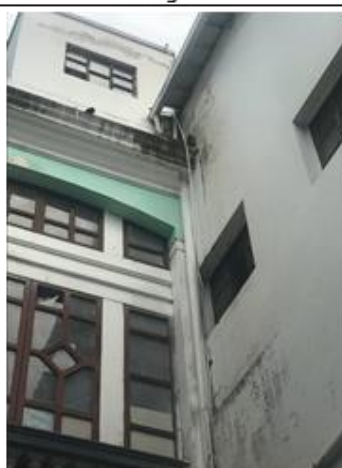
Deterioros apresurados debido a su tiempo de vida y uso

| Grado de Lesión | Severo | Moderado | Leve | x |
|---|---|---|---|---|
| Este tipo de humedades aparecen en los muros, en la parte superior de la edificación | Presencia de agua de lluvia, roturas de las canalizaciones, falta de drenaje y combinación en materiales para los revestimientos. | | Realizar inspecciones visuales periódicas de los diferentes muros y paredes, controlando la reparación de nuevas humedades. | |

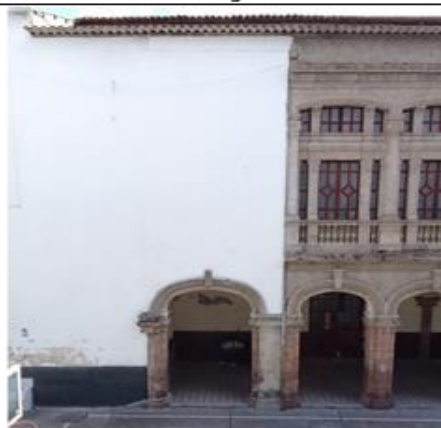
Deterioros debido a su tiempo de vida y uso por humedad, filtraciones, erosión

| Descripción | Origen | Solución |
|---|---|---|
| El agua de lluvia es el principal agente de humedad por filtración, que generalmente se dividen en 3 grupos: las provocadas por absorción, por la infiltración y por penetración. | Una de las causas es el mal estado de conservación de la edificación, sin olvidar que el estado de los materiales de los edificios antiguos, tienen más predisposición a la aparición de humedades. | Debe mantenerse cuidada mediante limpieza, pintura, reparación y reposición de sus materiales de revestimiento. Realizar inspecciones visuales periódicas de las diferentes erosiones mecánicas controlando las erosiones y la aparición de las nuevas, sin dejar de lado la conservación de las mismas. |

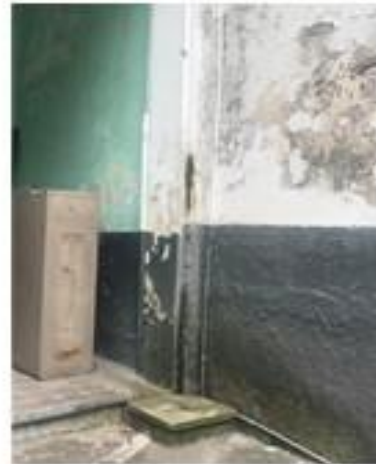
Se trata de una lección en las paredes debido a la humedad por filtración

| | | | Observaciones |
|---|--|---|---|
| Eflorescencias | | X | La absorción de humedad provoca eflorescencias en las paredes que se presentan como estas manchas que degradan la pintura, de la misma forma existe moho que se presenta por la humedad. |

| Grado de Lesión | Severo | Moderado | X | Leve |
|---|---|---|---|---|
| Desprendimiento por humedad. | Infiltraciones de agua o humedad por capilaridad, problemas de condensación | | Eliminar el foco de la humedad, curar los muros con un limpiador de ácido clorhídrico, curar con mortero, masilla | |

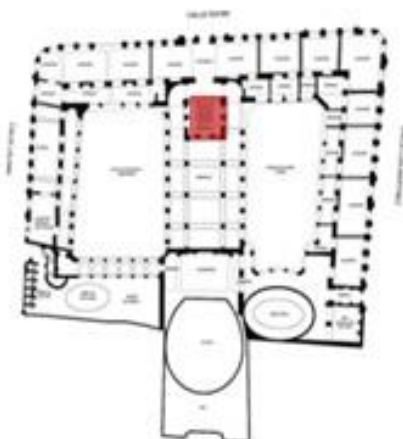
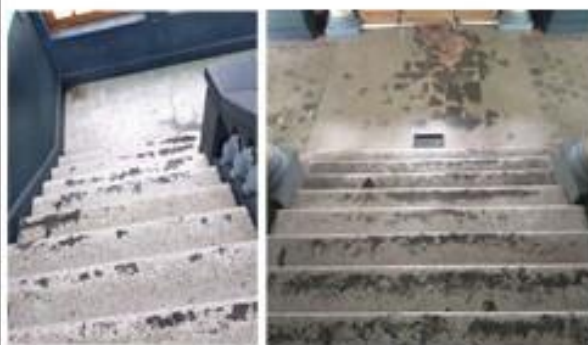
Es una lesión que se produce en las gradas debido a su uso continuo.

| | | | Observaciones | Ubicación en Diagrama |
|---|---|---|---|---|
| Erosión | Accidental | | La falta de mantenimiento en estos elementos provoca que se degraden más rápido. | |

| Desprendimiento de elementos por el uso y el transcurso del tiempo | Se produce en los pisos de hormigón los cuales con el pasar de los años y por su uso se van degradando | | Curar estas irregularidades en los pisos con morteros. | | | |

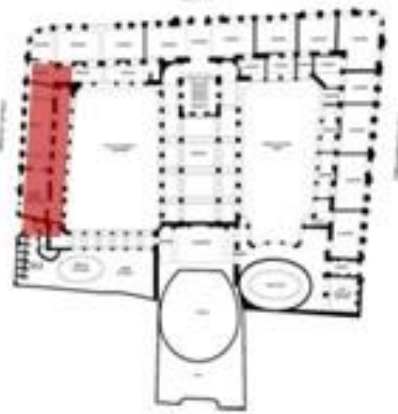
| Levantamiento de Patologías | | | | | | | | | |
|---|---|---|---|---|---|---|---|---|--|
| Descripción de elemento con lesión | | Humedad , corrosión | | | | | | | |
| Comentarios | | Es una lección que se produce debido a la humedad. | | | | | | | |
| Eflorescencias | | | | La humedad provoca moho y de la misma manera corrosión en el acabado | | | | | |
| En el techo se produce filtración de agua por lo que degrada el cielo falso por humedad | | Debido ala filtración de agua que se produce | | | | Se debe encontrar el punto de filtración para curarlo y cambiar los elementos afectados | | | |

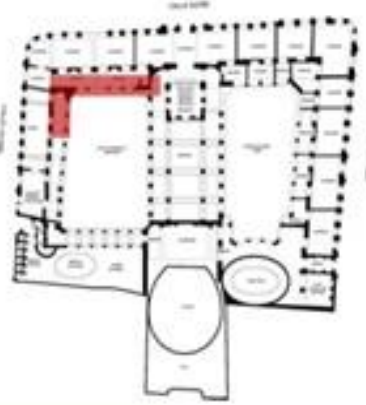
| UNIVERSIDAD TECNOLÓGICA INDOAMÉRICA FACULTAD DE ARQUITECTURA, ARTES Y DISEÑO | | | | | |
|---|---|---|---|---|---|
| <b>Descripción de elemento con lesión</b> Humedad, corrosión | | | | | |
| <b>Comentarios</b> | | Se identifica organismos que obstaculizan canaletas, erosión en las paredes, fisuras | | | |
| Erosión | Accidental | | La suciedad provoca que los elementos arquitectónicos se deterioren | | |
| Deformaciones | | | Las grietas y fisuras se provocan por la humedad y el asentamiento del edificio lo que conlleva a que se desprendan elementos en la fachada | | |

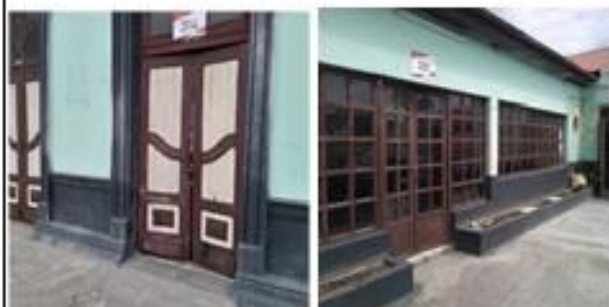
Descripción de elemento con lesión: Deterioro, desgaste, falta de tratamiento de la madera

Las puertas y ventanas debido a que son de madera se deterioran por el pasar de los años
